## **REABILITAÇÃO ESTRUTURAL E ENSAIOS NÃO-DESTRUTIVOS EM TESOURAS DE CAIBRO-ARMADO DOS FORROS OITOCENTISTAS LUSO-BRASILEIROS. PROBLEMÁTICAS DE CONSERVAÇÃO**

## **STRUCTURAL REHABILITATION AND NON-DESTRUCTIVE TESTS IN REINFORCED -RAFTERS SCISSORS OF THE NINETEENTH CENTURY LUSO BRASILIAN CEILINGS. CONSERVATION PROBLEMS.**

**Código de identificação: T9-15**

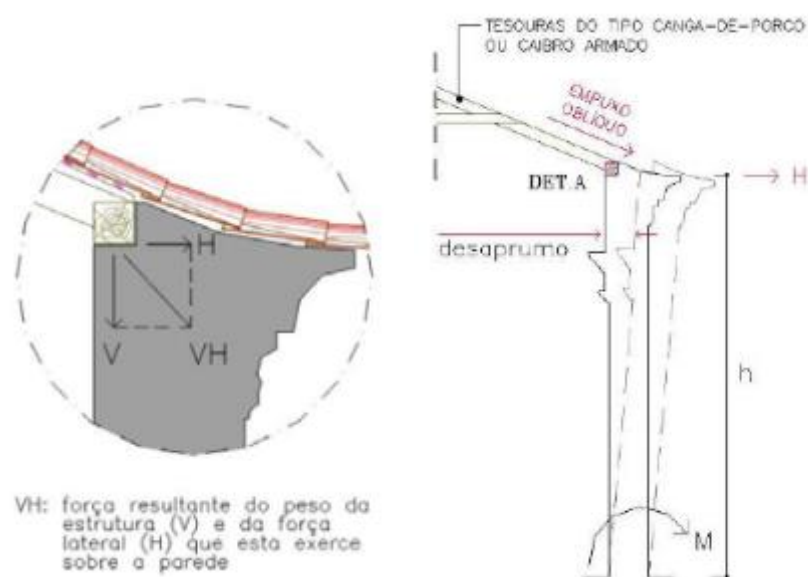
O empuxo lateral, proveniente da falta da linha baixa descarrega obliquamente as forças nas alvenarias, devido ao fato de não trabalharem a tração [7]. Estes esforços horizontais ( $V_H$ ), que são as resultantes do peso com a força lateral exercida na parede, resultam nas paredes um momento de giro na base igual a:

$$M = V_H \times h \quad (1)$$

Onde  $V_H$  é o *empuxo* horizontal, e  $h$  a altura da parede de apoio dessa estrutura.

Figura 4: Detalhe dos esforços e rotação das ações causados sobre a parede.  
Fonte: Frederico Almeida, Mosteirinho de Paudalho, s/d.

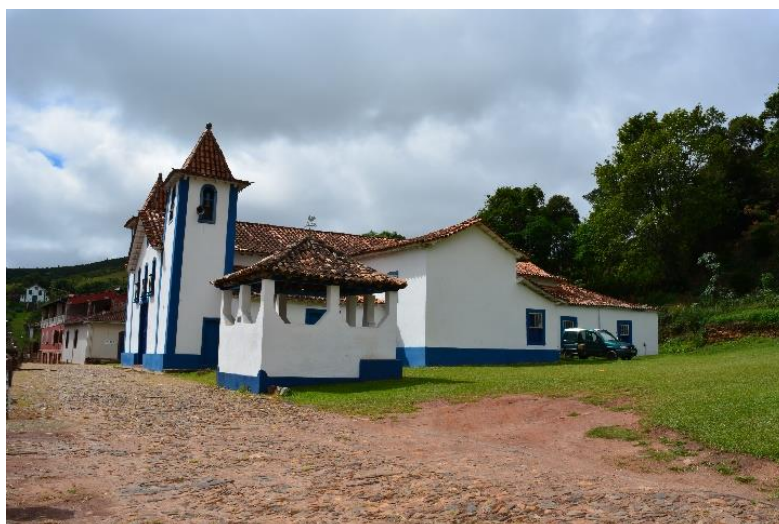
Figura 6: Fachada lateral da Igreja de São Bartolomeu.  
©Larissa Silva, 2016.

O estado de conservação da Igreja é crítico registrando-se perdas de telhas, deslocamentos de ripas e orifícios que permitem a entrada de intempéries na cobertura, como consequência do atual estado de conservação, há perda de policromia dos forros da nave de o altar-mor.

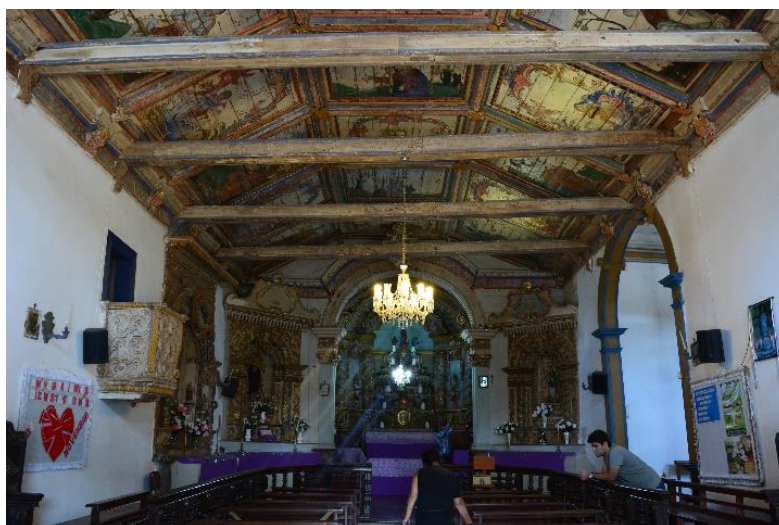
Figura 7: Nave da Igreja de São Bartolomeu.  
©Larissa Silva, 2016.

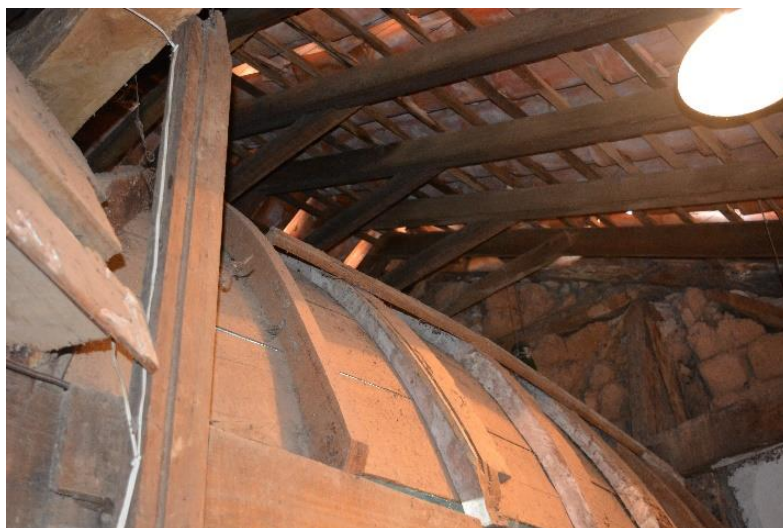
O acesso a cobertura é feito através das portas laterais do altar-mor, onde é possível ter acesso as tesouras que compõem o telhado. Não há espaçamento entre as telhas e a tesoura.

Figura 10: Vista interna dos caibros do telhado.  
©Larissa Silva, 2016.

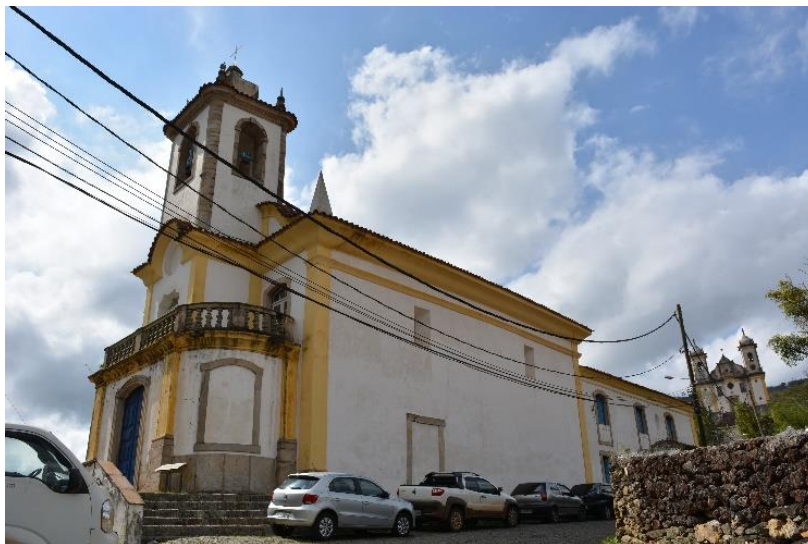
A igreja está localizada num terrapleno artificial, contido por muros de pedra, que já sofreram danos em época remota, e que exigiram um trabalho de contenção em concreto armado, com atirantamento e revestimento da pedra da região. As alvenarias das fachadas são em adobe com espessura de 90 centímetros nas áreas superiores e de 1,20 metros na base inferior. Já as alvenarias interiores, da sacristia, da nave e capela-mor são de pau-a-pique. No estado atual, a Igreja de São José, destaca-se das demais edificações históricas religiosas de Ouro Preto pela peculiar característica de seu frontispício. Com efeito, o acréscimo feito no século XIX, que exigiu o aumento da alvenaria em enorme e desproporcional espessura, trouxe a portada para a frente, sobre um plano, enquadrado de pilastras de pedra e com cantos arredondados onde foram colocadas falsas janelas. Sobre essa espécie de nartex existe um terraço, com balaustrada barroca, de pedra-sabão [15]. Sobre esse terraço avança o corpo da torre, com óculo envidraçado, cujo traço combina retas e

Figura 13: Fachadas lateral e frontal da Igreja de São José.  
©Larissa Silva, 2016.

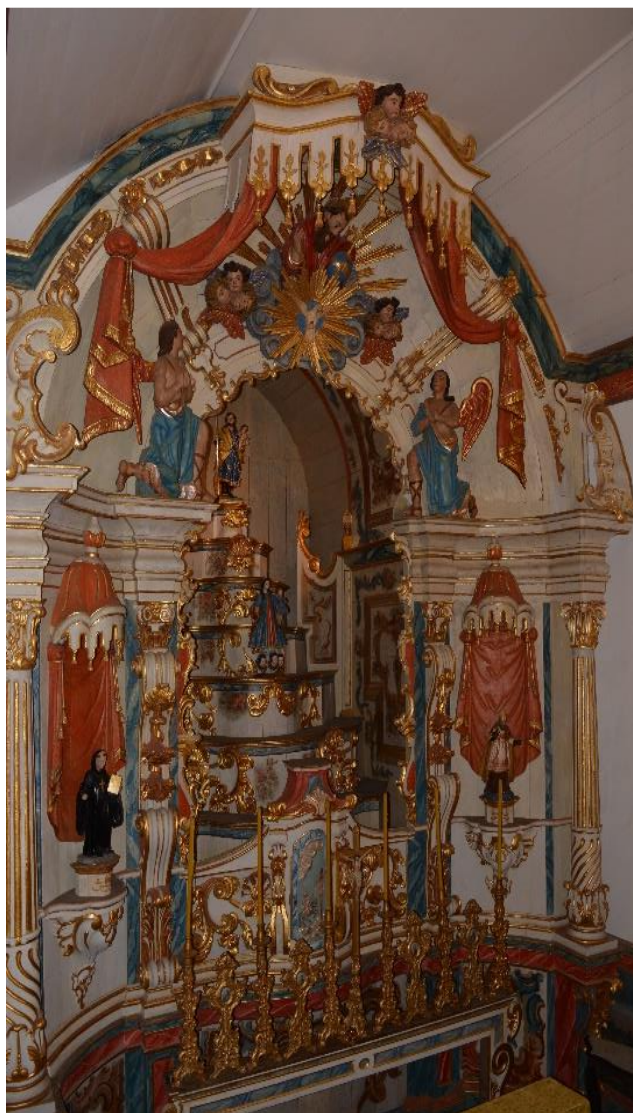
Figura 14: Altar-mor da Igreja de São José.  
©Larissa Silva, 2016.
